Evolución de actuaciones en
**Monasterio de
San Ginés de la Jara**

Edificio
principal

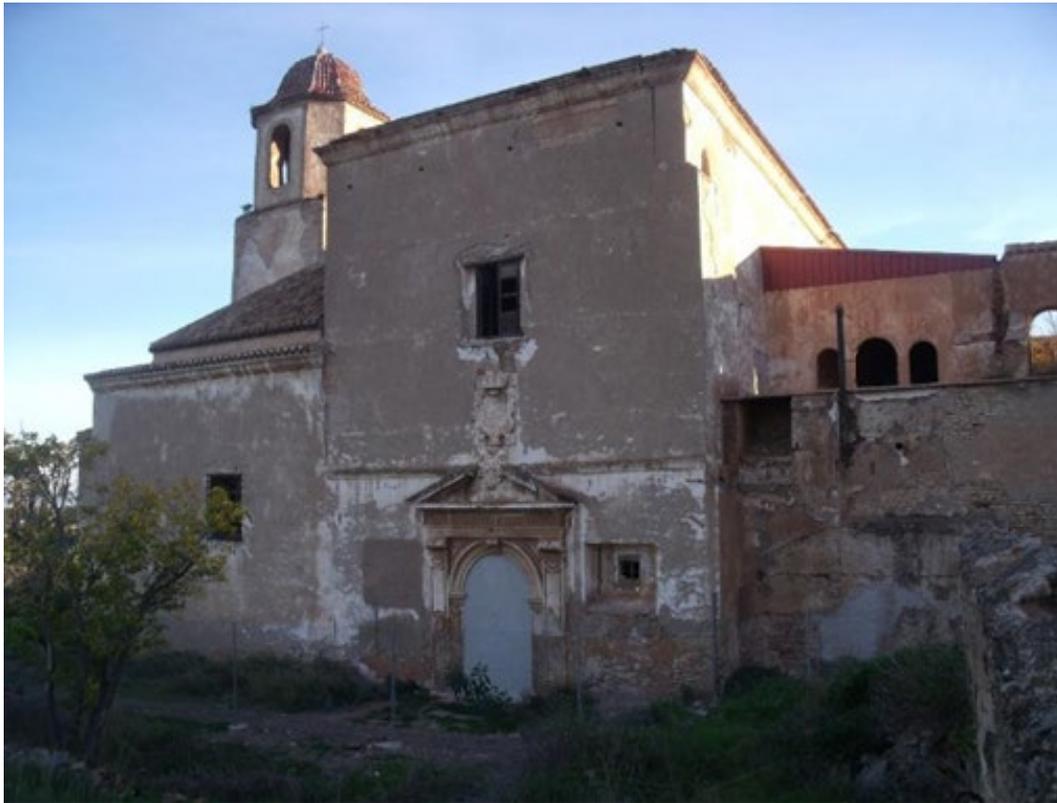
Imagen de la Fachada de la iglesia hacia el año 2012, se aprecian agrietamientos en la coronación Sur, huecos tapiados y desprendimientos de revestimientos

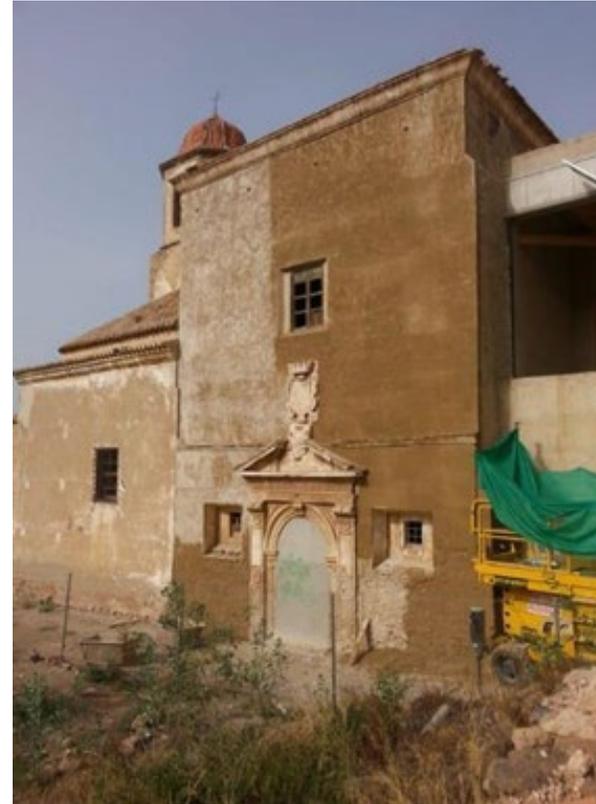
Fachada de la iglesia en el año 2018, durante las actuaciones de cosido y sellado de esquina lindante con el Claustro; y reposición de recubrimiento exterior de mortero

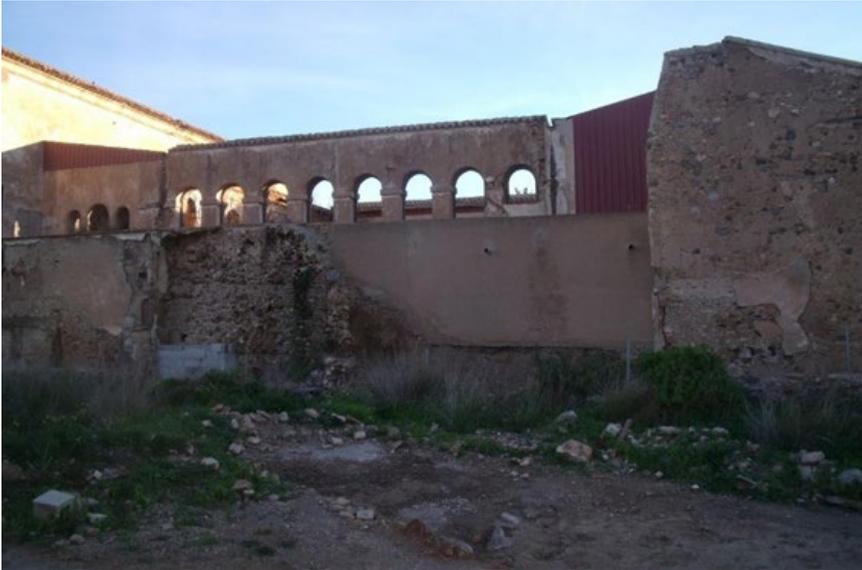
Fachada oeste en zona claustro, hacia 2012. Planta baja: tapial derruido y sustituido por muro de bloque de hormigón. Suelo y techo de planta primera amortizados

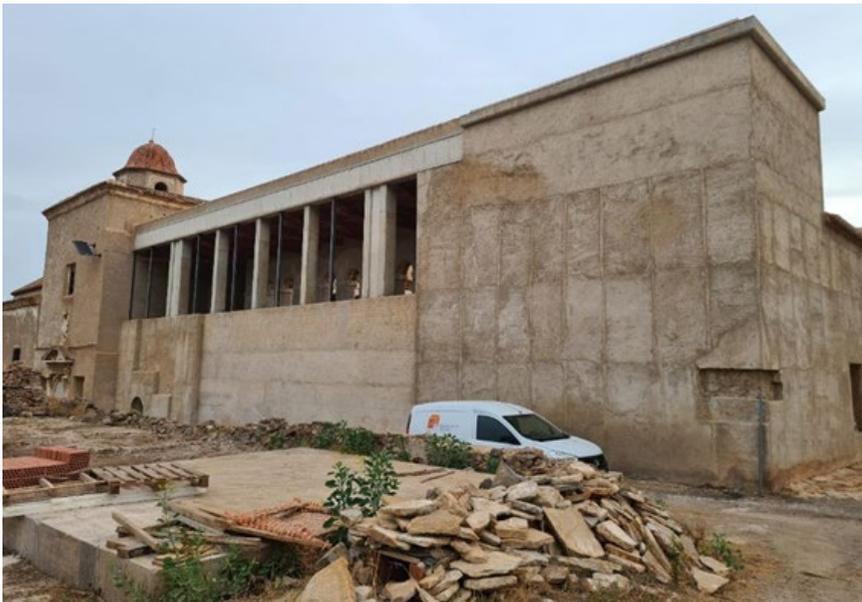
Fachada oeste en zona claustro año 2022. Recuperación del tapial y cerramiento de Planta Baja, nueva estructura en P. Primera y mortero maestreado en revestimientos

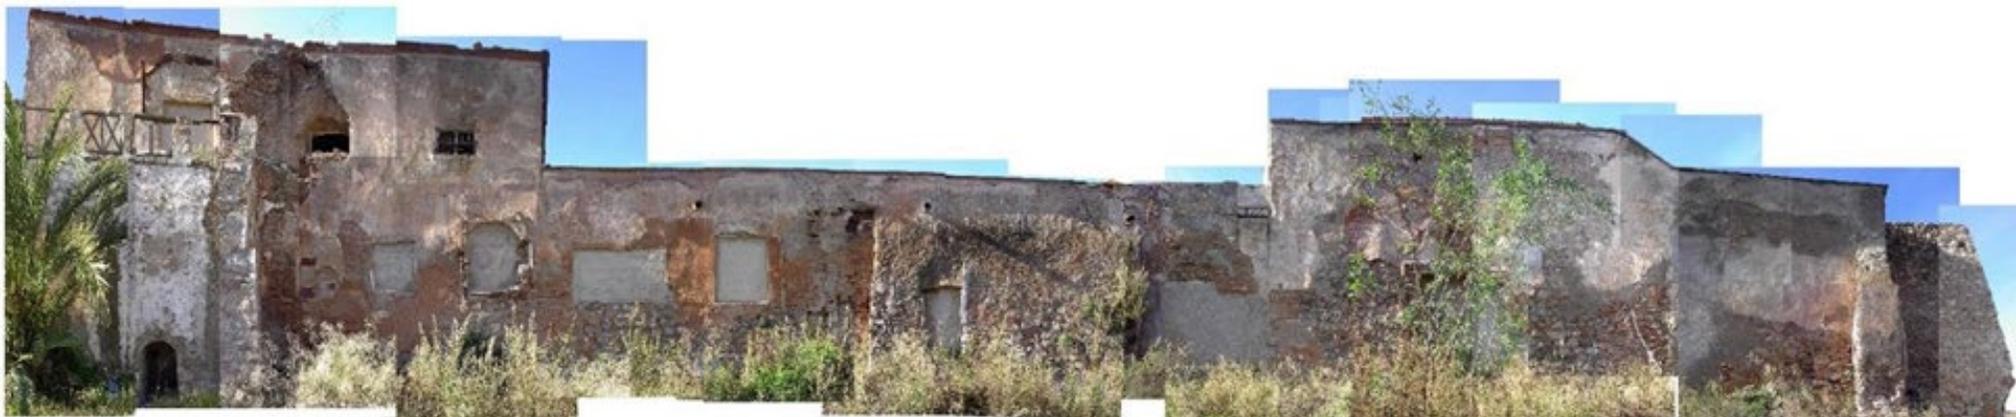
Fotomontaje del alzado Este confeccionado en la elaboración del Proyecto de Ejecución, donde se puede apreciar el volumen añadido (balcón en esquina Sur), profusión de aberturas, derrumbes parciales, cubiertas y refuerzos provisionales

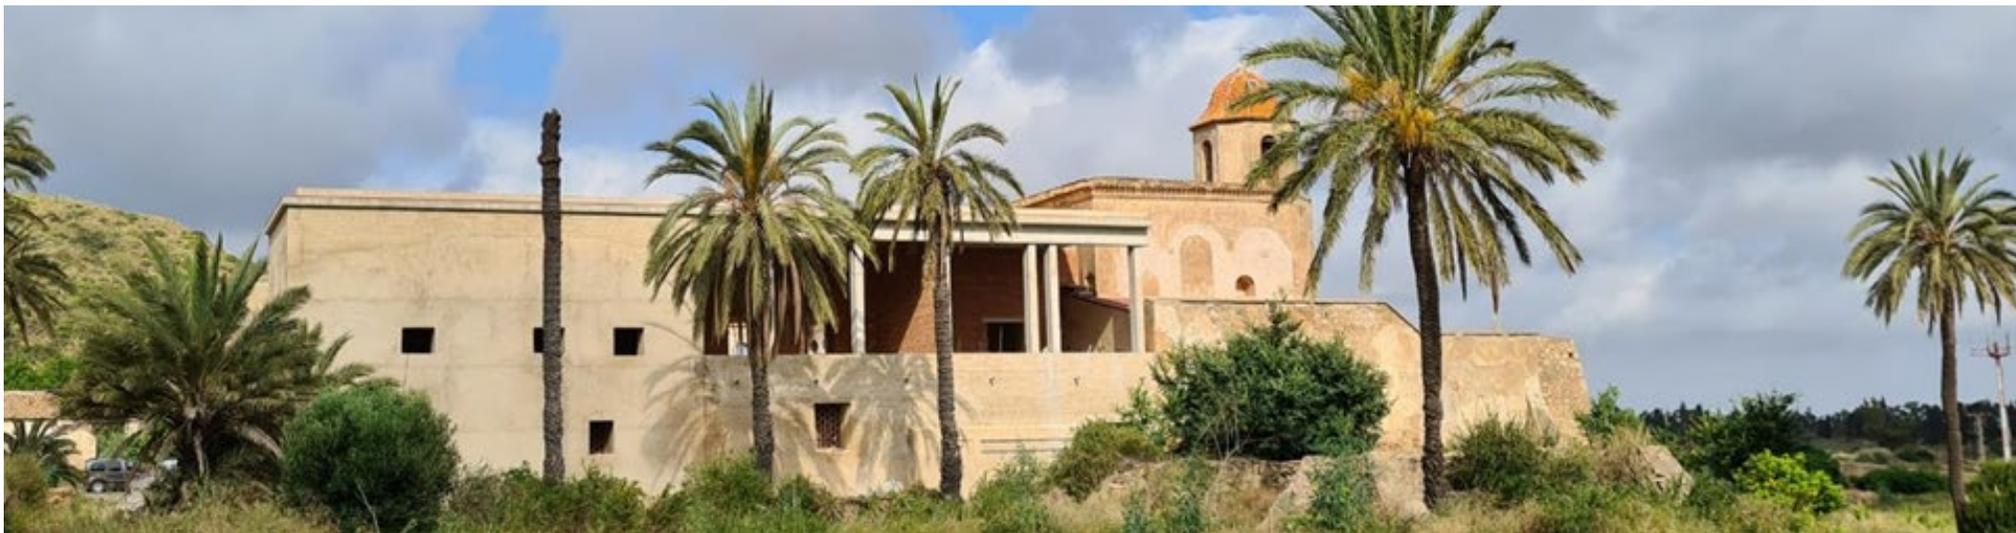
Vista de la fachada Este, año 2022, recuperación volúmenes originales en planta primera del ala este del claustro

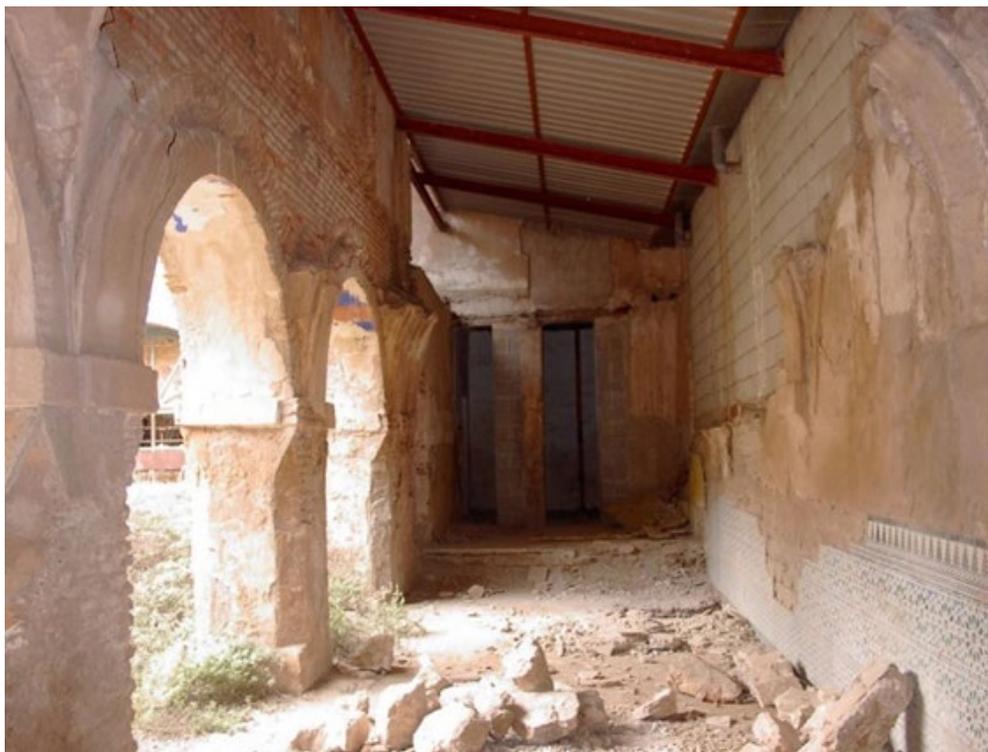
Vista panda Oeste Claustro hacia el ala Sur, en el año 2014, véase la cubierta provisional por derrumbe del techo abovedado

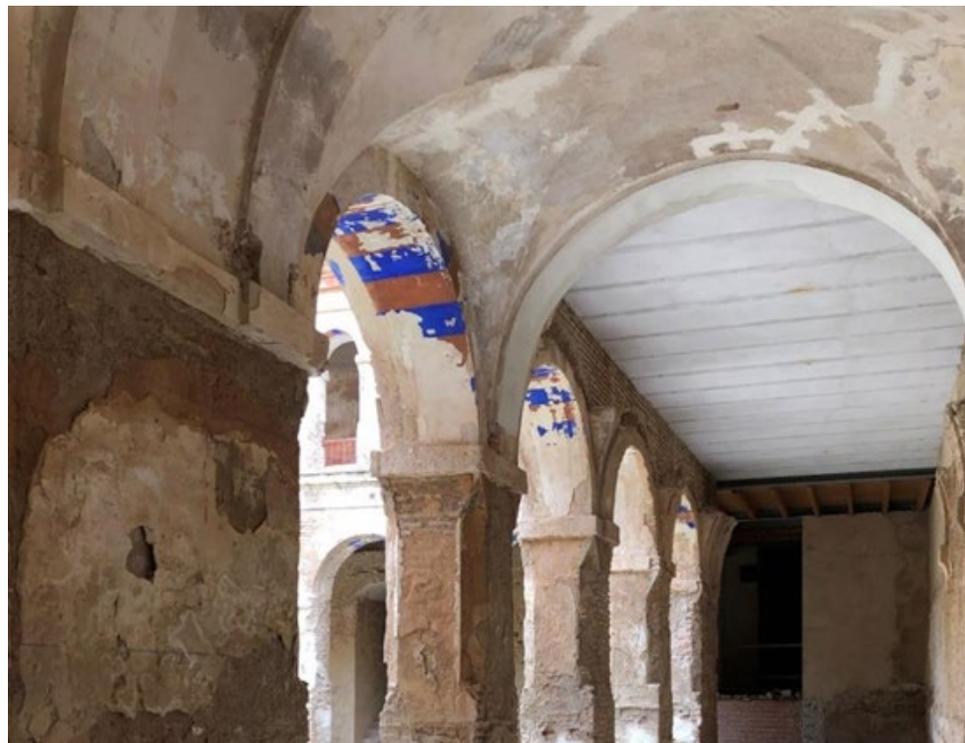
Vista panda Oeste del Claustro, año 2020, hacia ala Sur, recuperación forjado primera planta

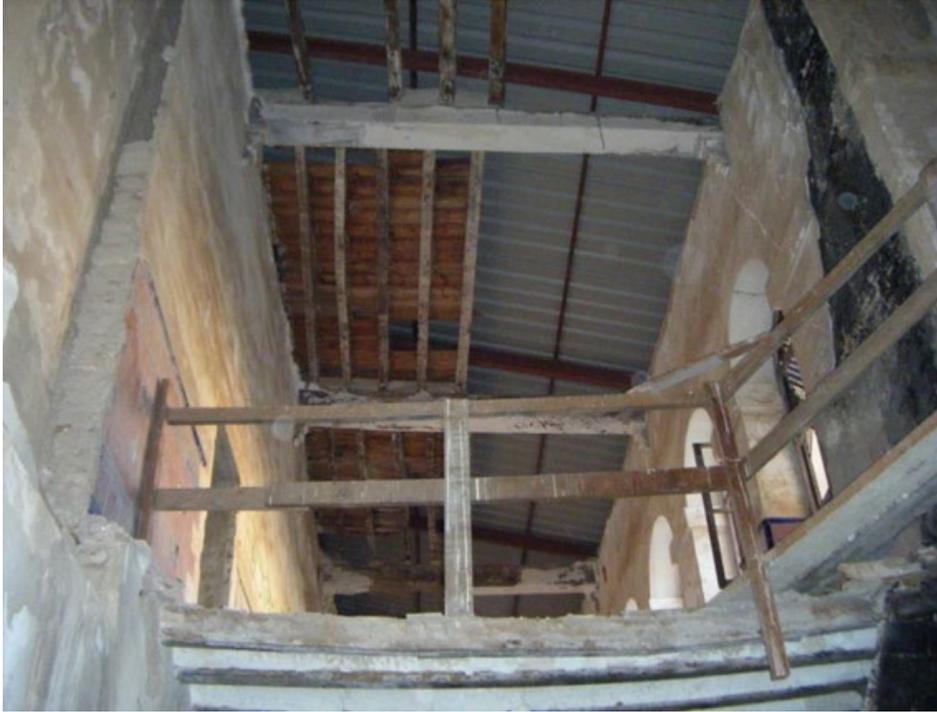
Vista panda Sur del Claustro desde planta baja hacia primera planta, año 2012.
Obsérvese el hueco del forjado y pasarela de comunicación con tableros

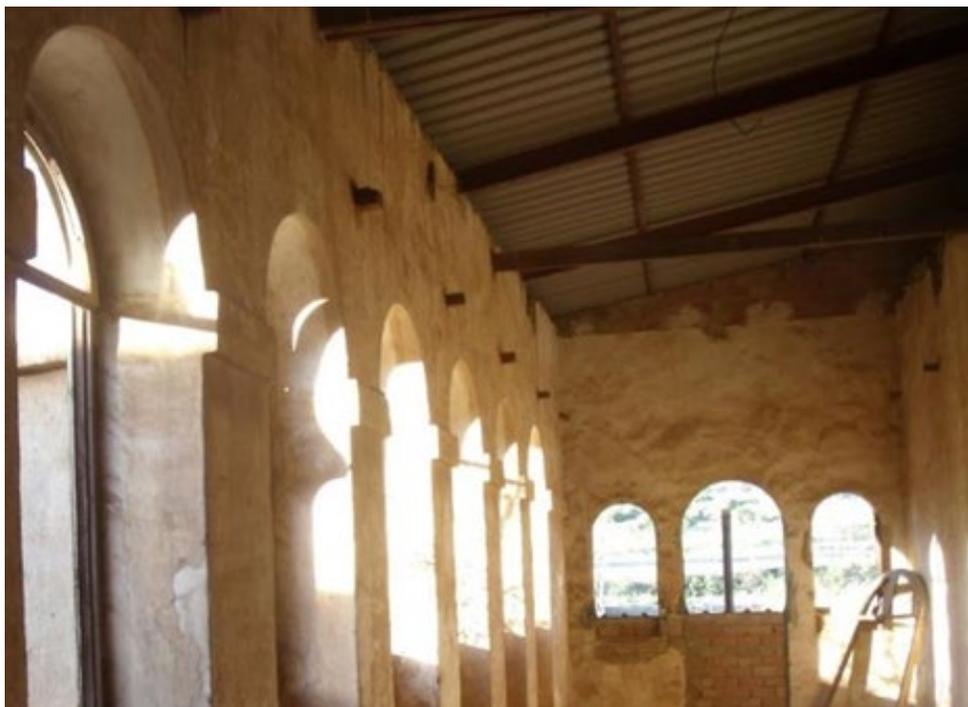
Vista panda Norte, primera planta con cubierta provisional, año 2012

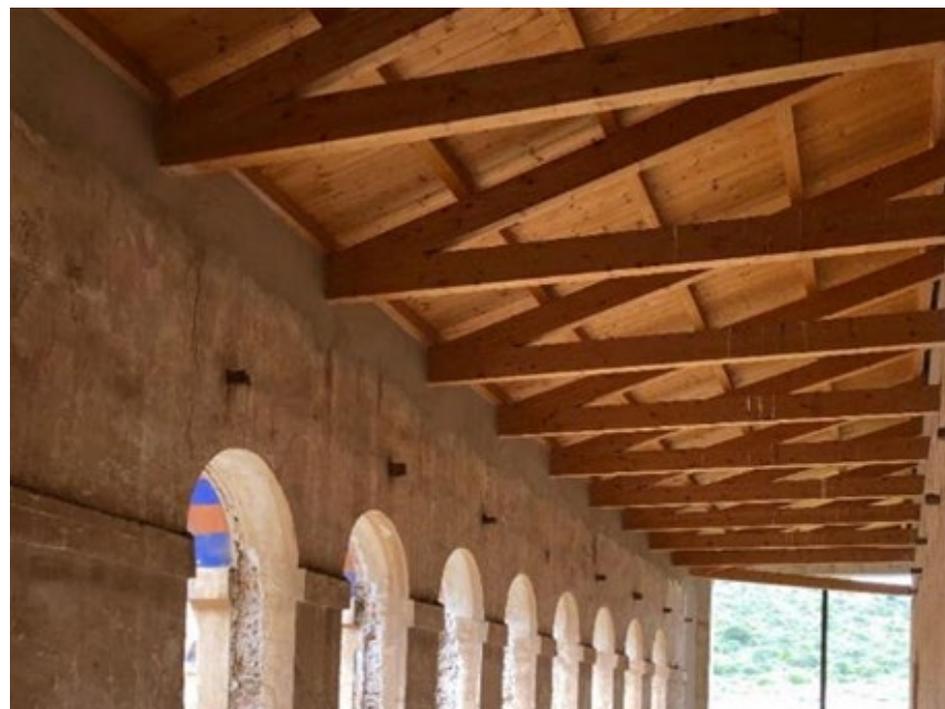
Vista panda Norte, primera planta con cubierta ejecutada en año 2018 sobre estructura de cerchas de madera de pino y tableros de base para la teja cerámica curva

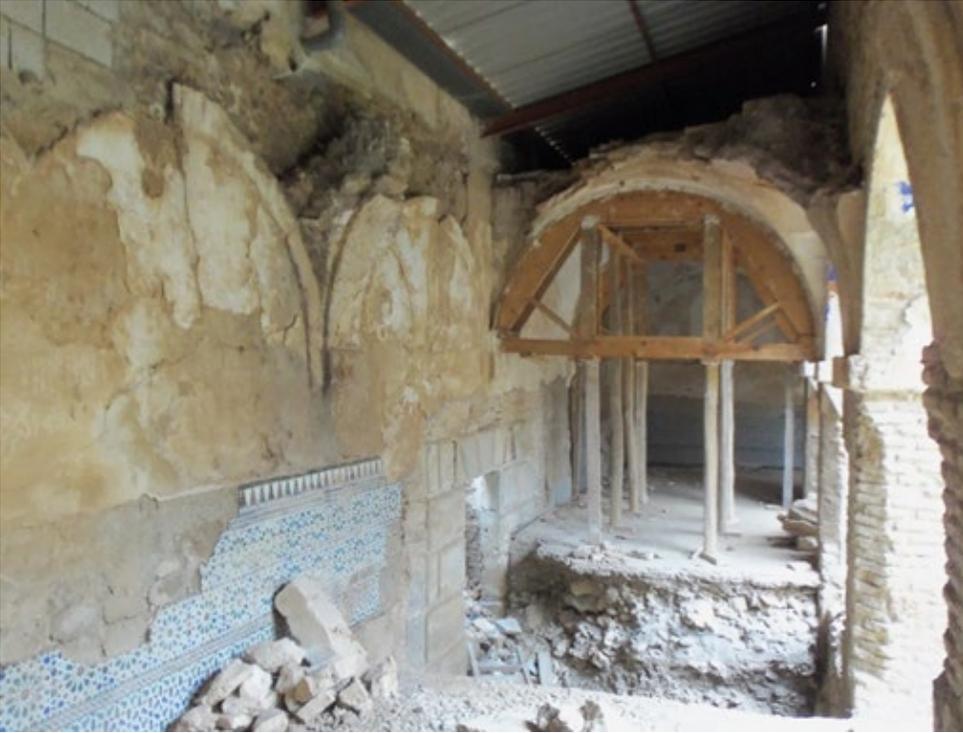
Pasillo oeste en planta baja con bóvedas apuntaladas, puertas originales soterradas e inexistencia de pasillo en planta primera en año 2013

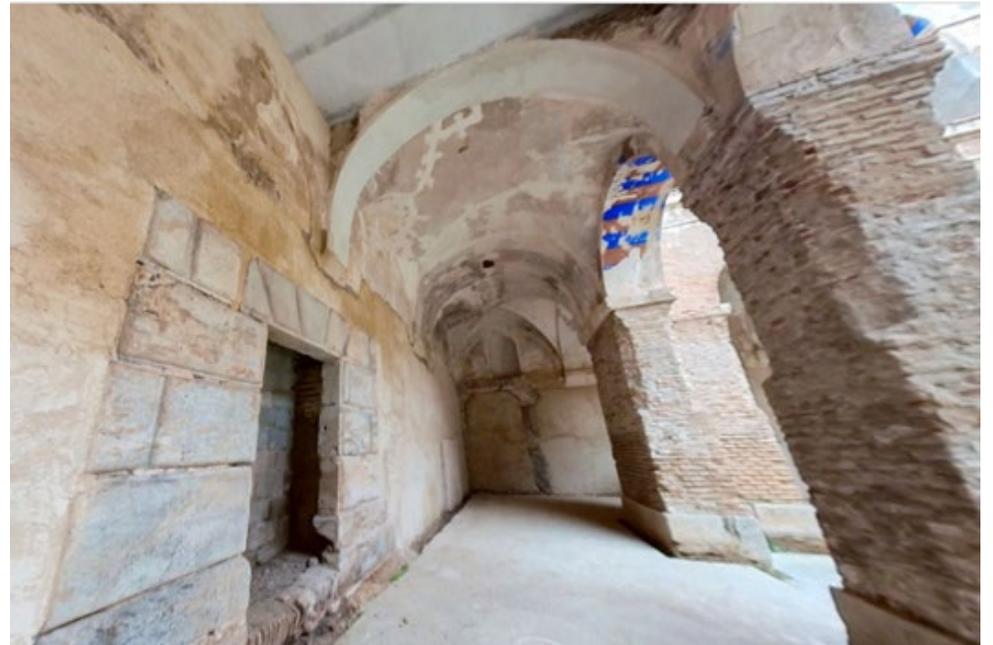
Recuperación de niveles originales, refuerzo de bóvedas y recuperación pasillo oeste planta primera. Año 2023.
